# YES 車輛認證書

認證編號 CPF5219925B058

| 車型 Model | X-TRAIL |

## 車輛認證總結報告 Vehicle Inspection Findings

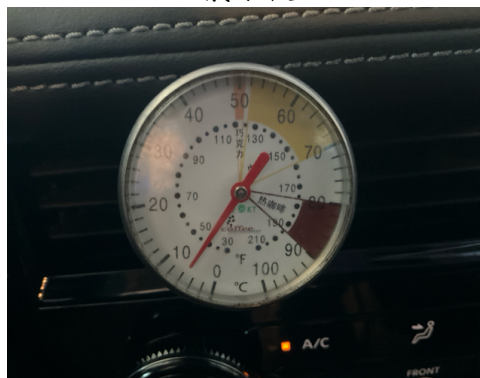
空調溫度

| 5. 前空調風速開關各段風速 | 正常 | 6. 前空調冷氣作動中央出風口溫度 | 5°C |
