認證編號 CPF5219925B059

## 車輛資料 Vehicle Information

## 車輛認證總結報告 Vehicle Inspection Findings

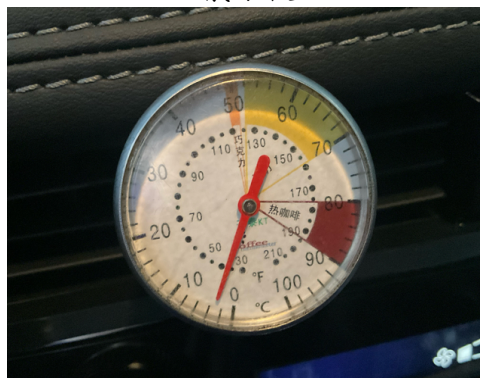
空調溫度

| 5. 前空調風速開關各段風速 | 正常 | 6. 前空調冷氣作動中央出風口溫度 | 3°C |
