# YES 車輛認證書

認證編號 CPF5219925B060

| 車型 Model | CR-V |
| 年份 Year | 2022/02 |

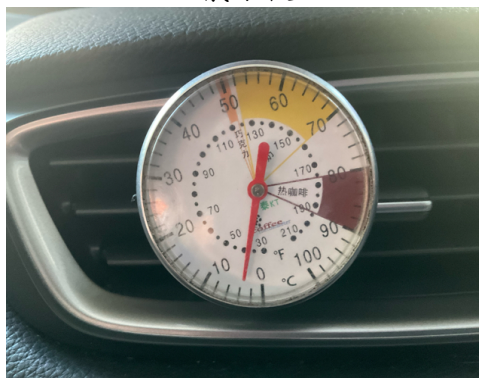
空調溫度

| 5. 前空調風速開關各段風速 | 正常 | 6. 前空調冷氣作動中央出風口溫度 | 3°C |
