認證編號 CPF5219925B061

## 車輛資料 Vehicle Information

## 車輛認證總結報告 Vehicle Inspection Findings

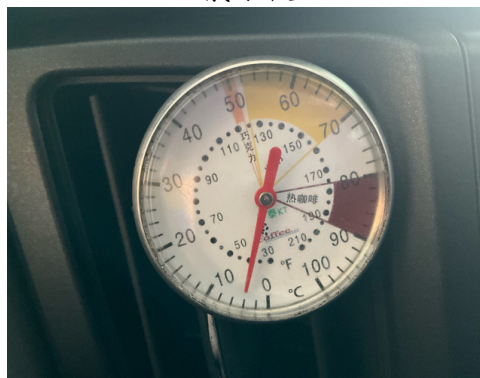
空調溫度

| 5. 前空調風速開關各段風速 | 正常 | 6. 前空調冷氣作動中央出風口溫度 | 5°C |
