# YES 車輛查定報告

## 車輛認證總結報告 Vehicle Inspection Findings

廠牌：LEXUS  
排檔型式：手自排  
儀表里程數：95,561

車型：LM  
引擎號碼：無引擎號碼  
車身號碼：JTHACABB00800\*\*\*\*

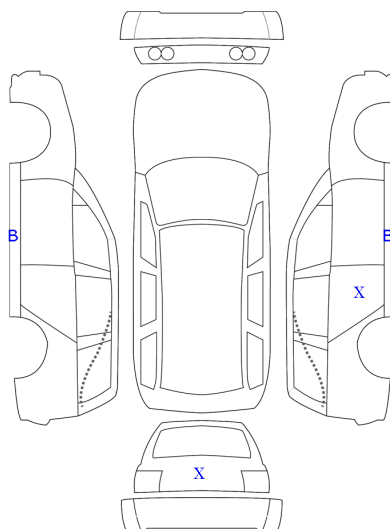
車體外觀圖

右側有鈑修痕。  
左側有鈑修痕。  
正後方有鈑修痕。

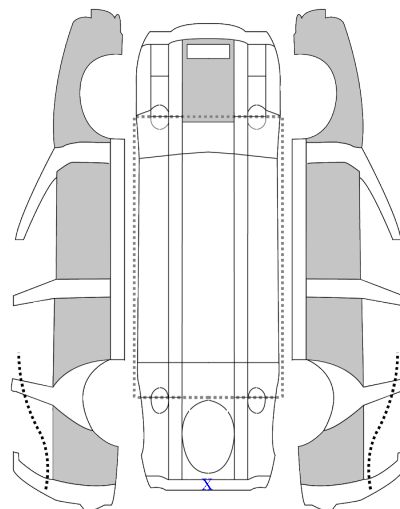
車骨結構圖

無此檢查項目  
無任何異常之痕跡。  
無任何泡水之痕跡。  
異常

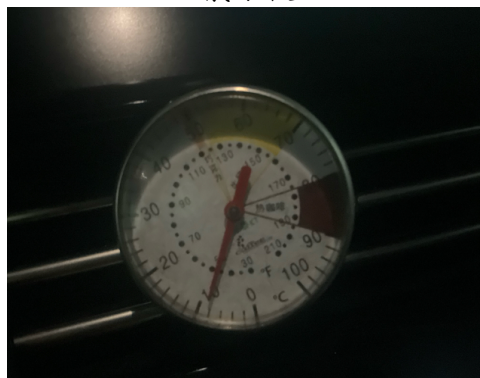
空調溫度

| 5. 前空調風速開關各段風速 | 正常 | 6. 前空調冷氣作動中央出風口溫度 | 9°C |
