認證編號 CPF5219925B066

## 車輛資料 Vehicle Information

## 車輛認證總結報告 Vehicle Inspection Findings

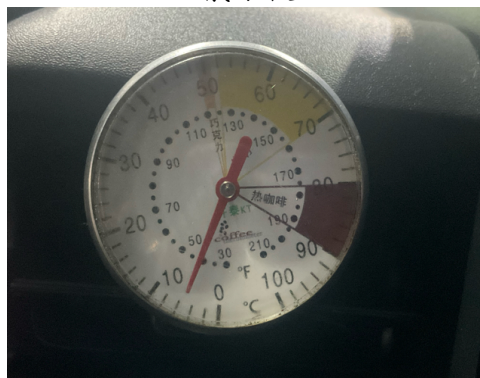
空調溫度

| 5. 前空調風速開關各段風速 | 正常 | 6. 前空調冷氣作動中央出風口溫度 | 5°C |
