認證編號 CPF5219925B067

## 車輛資料 Vehicle Information

## 車輛認證總結報告 Vehicle Inspection Findings

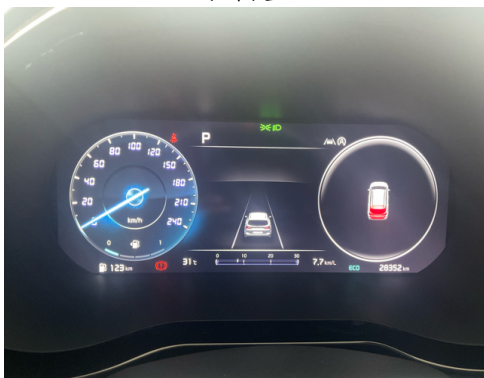
| 現況實車里程 Mileage<br>(僅揭露，不具保證效力) | 28,352 |

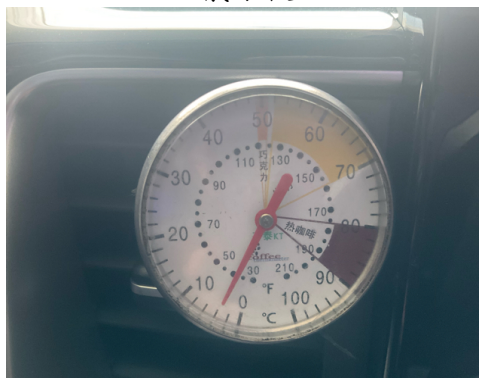
空調溫度

| 5. 前空調風速開關各段風速 | 正常 | 6. 前空調冷氣作動中央出風口溫度 | 4°C |
