# YES 車輛查定報告

## 車輛認證總結報告 Vehicle Inspection Findings

廠牌：NISSAN  
排檔型式：手自排  
儀表里程數：103,956

車型：X-TRAIL  
引擎號碼：\*\*\*50230\*\*  
車身號碼：T32LVC00\*\*\*\*

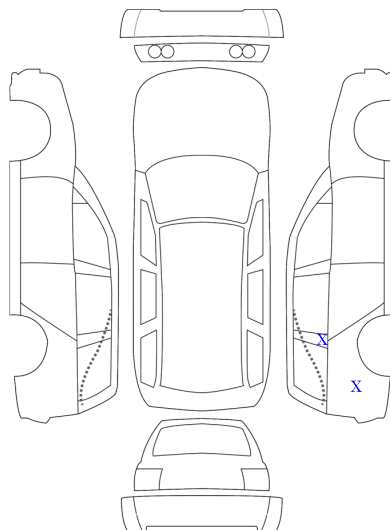
車體外觀圖

右側有鈑修痕。  
右後方有鈑修痕。

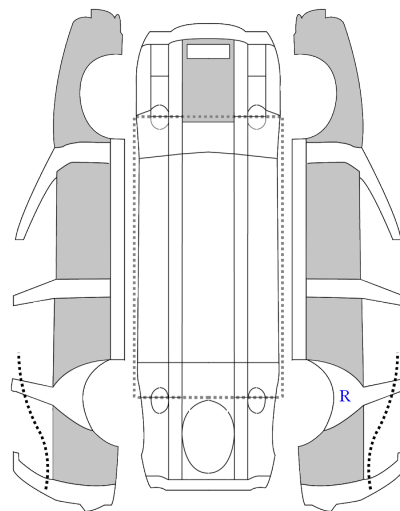
車骨結構圖

無任何異常之痕跡。

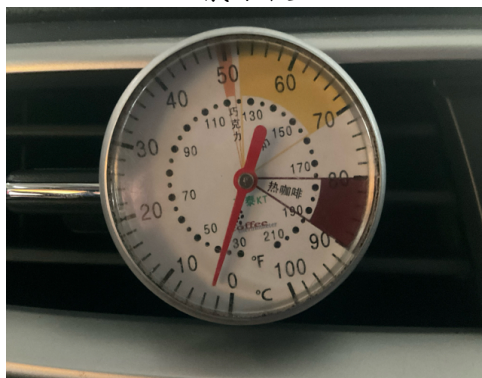
空調溫度

| 5. 前空調風速開關各段風速 | 正常 | 6. 前空調冷氣作動中央出風口溫度 | 3°C |
