認證編號 CPF5219925B076

## 車輛資料 Vehicle Information

## 車輛認證總結報告 Vehicle Inspection Findings

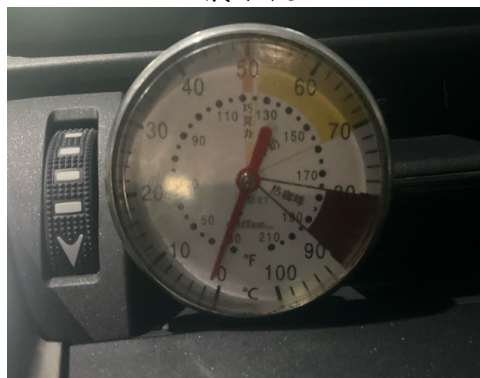
空調溫度

| 5. 前空調風速開關各段風速 | 正常 | 6. 前空調冷氣作動中央出風口溫度 | 1°C |
