認證編號 CPF5219925B078

## 車輛資料 Vehicle Information

## 車輛認證總結報告 Vehicle Inspection Findings

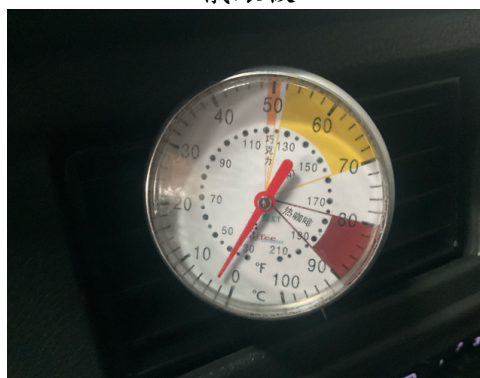
空調溫度

| 1. 檢查室外氣溫 | 25°C | 2. 後空調冷氣作動中央出風口溫度 | 11°C |
| 5. 前空調風速開關各段風速 | 正常 | 6. 前空調冷氣作動中央出風口溫度 | 3°C |
