認證編號 CPF5219925B080

## 車輛資料 Vehicle Information

## 車輛認證總結報告 Vehicle Inspection Findings

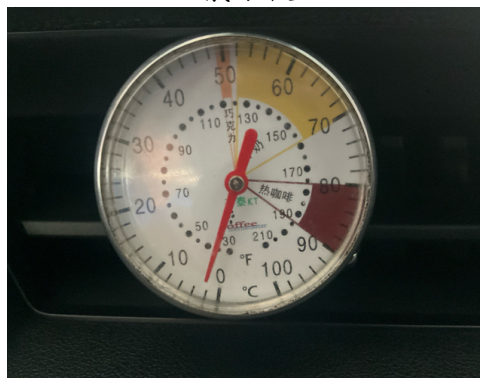
空調溫度

| 5. 前空調風速開關各段風速 | 正常 | 6. 前空調冷氣作動中央出風口溫度 | 3°C |
