認證編號 CPF5219925B083

## 車輛資料 Vehicle Information

## 車輛認證總結報告 Vehicle Inspection Findings

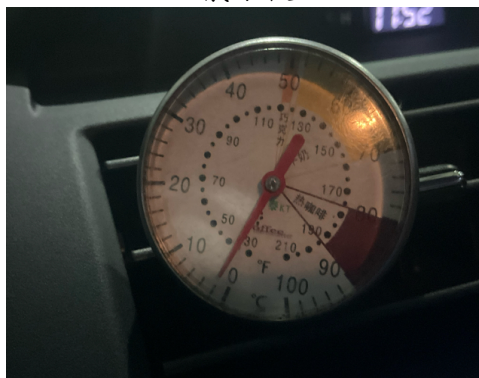
空調溫度

| 5. 前空調風速開關各段風速 | 正常 | 6. 前空調冷氣作動中央出風口溫度 | 3°C |
