認證編號 CPF5219925B085

| 廠牌 Make | SKODA |
| 車型 Model | FABIA |

## 車輛認證總結報告 Vehicle Inspection Findings

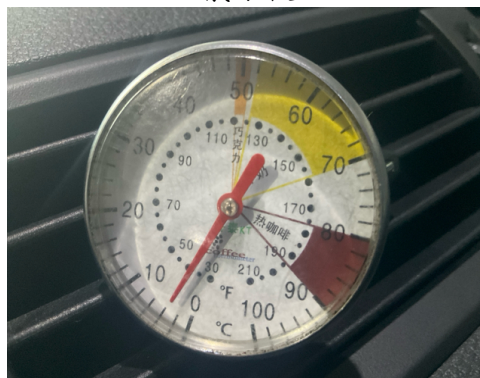
空調溫度

| 5. 前空調風速開關各段風速 | 正常 | 6. 前空調冷氣作動中央出風口溫度 | 5°C |
