認證編號 CPF5219925B086

## 車輛資料 Vehicle Information

## 車輛認證總結報告 Vehicle Inspection Findings

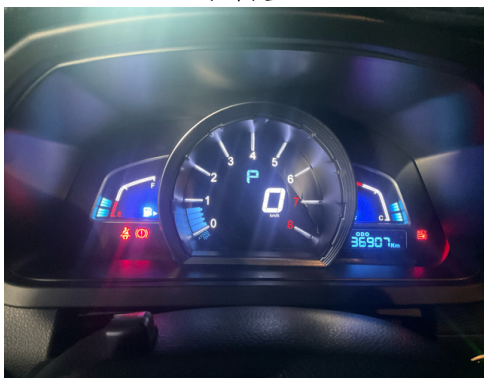
| 現況實車里程 Mileage<br>(僅揭露，不具保證效力) | 36,907 |

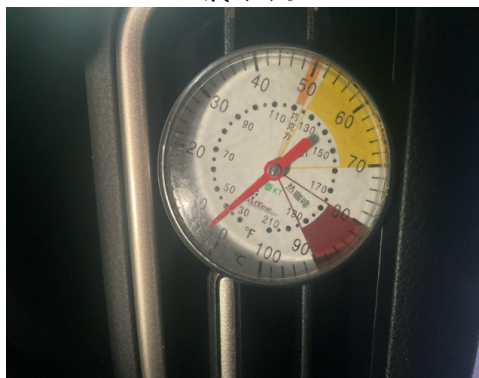
空調溫度

| 5. 前空調風速開關各段風速 | 正常 | 6. 前空調冷氣作動中央出風口溫度 | 5°C |
