認證編號 CPF5219925B090

## 車輛資料 Vehicle Information

## 車輛認證總結報告 Vehicle Inspection Findings

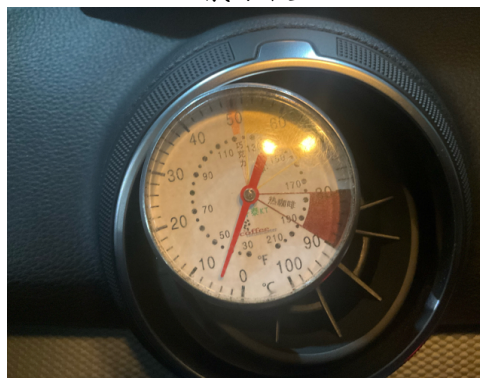
空調溫度

| 5. 前空調風速開關各段風速 | 正常 | 6. 前空調冷氣作動中央出風口溫度 | 5°C |
