認證編號 CPF5219925B096

## 車輛資料 Vehicle Information

| 車型 Model | TEANA |

## 車輛認證總結報告 Vehicle Inspection Findings

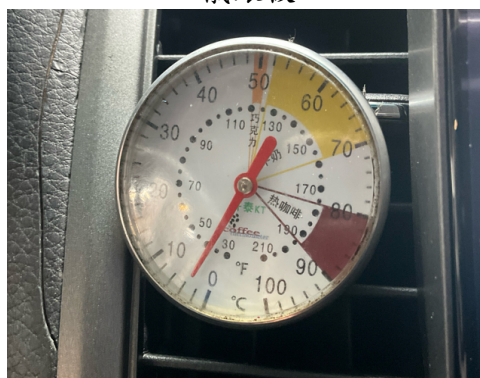
空調溫度

| 5. 前空調風速開關各段風速 | 正常 | 6. 前空調冷氣作動中央出風口溫度 | 3°C |
