認證編號 CPF5219925B097

## 車輛資料 Vehicle Information

## 車輛認證總結報告 Vehicle Inspection Findings

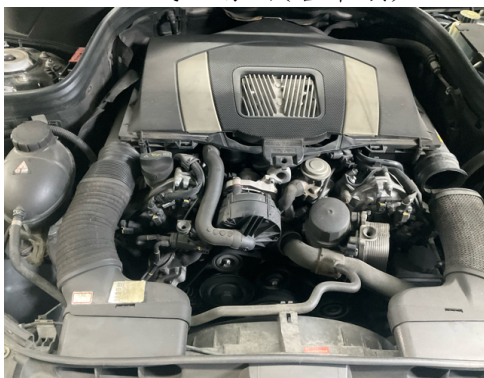
引擎室

| 5. 外觀有無漏油/水跡象 | 正常 | 6. 運轉時有無抖動或異常聲響 | 正常 |

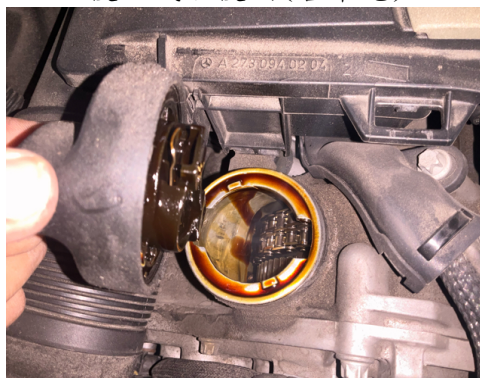
機油蓋

| 3. 警告指示燈有無異常作動 | 正常 | 4. 機油油量、油質有無異常 | 正常 |

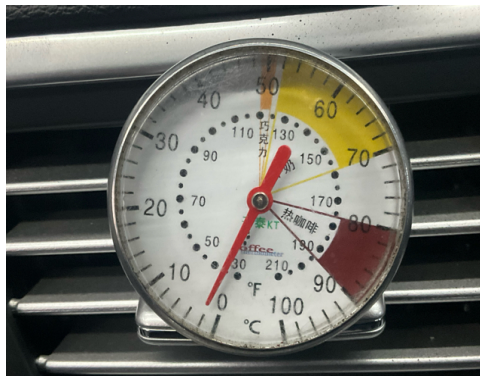
空調溫度

| 5. 前空調風速開關各段風速 | 正常 | 6. 前空調冷氣作動中央出風口溫度 | 2°C |
