認證編號 CPF5219925B101

## 車輛資料 Vehicle Information

## 車輛認證總結報告 Vehicle Inspection Findings

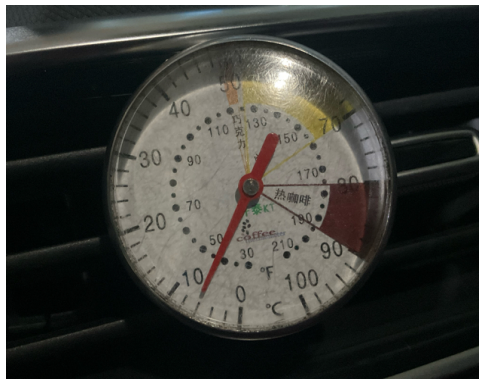
空調溫度

| 5. 前空調風速開關各段風速 | 正常 | 6. 前空調冷氣作動中央出風口溫度 | 7°C |
