認證編號 CPF5219925B102

## 車輛資料 Vehicle Information

## 車輛認證總結報告 Vehicle Inspection Findings

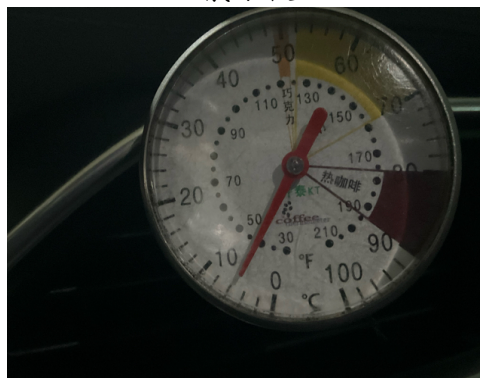
空調溫度

| 5. 前空調風速開關各段風速 | 正常 | 6. 前空調冷氣作動中央出風口溫度 | 5°C |
