認證編號 CPF5219925B103

## 車輛資料 Vehicle Information

## 車輛認證總結報告 Vehicle Inspection Findings

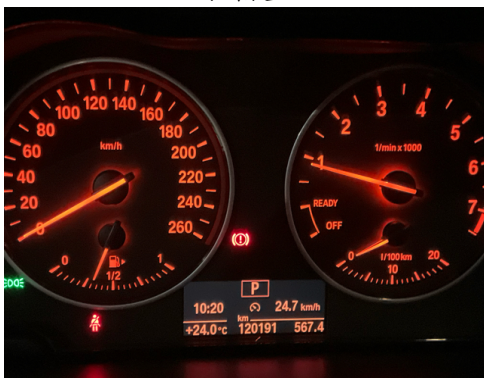
| 現況實車里程 Mileage<br>(僅揭露，不具保證效力) | 120,191 |

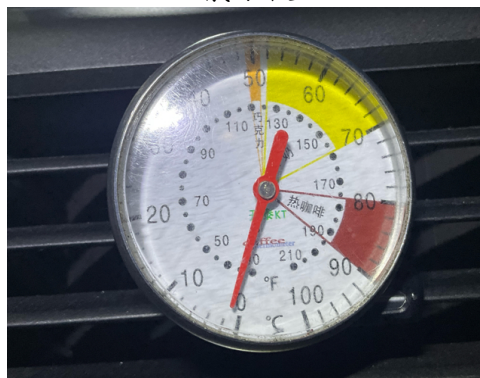
空調溫度

| 5. 前空調風速開關各段風速 | 正常 | 6. 前空調冷氣作動中央出風口溫度 | 3°C |
