## 車輛認證總結報告 Vehicle Inspection Findings

認證編號 CPF5219925B104

| 廠牌 Make | TOYOTA |
| 車型 Model | COROLLA CROSS |

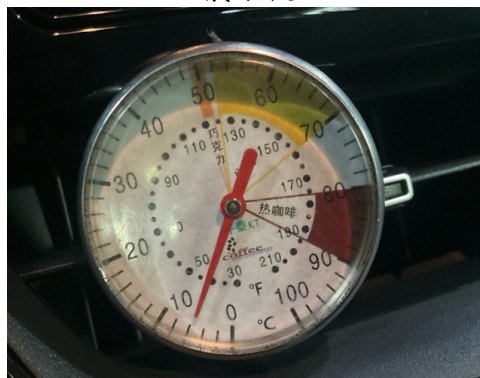
空調溫度

| 5. 前空調風速開關各段風速 | 正常 | 6. 前空調冷氣作動中央出風口溫度 | 5°C |
