認證編號 CPF5219925B107

## 車輛資料 Vehicle Information

## 車輛認證總結報告 Vehicle Inspection Findings

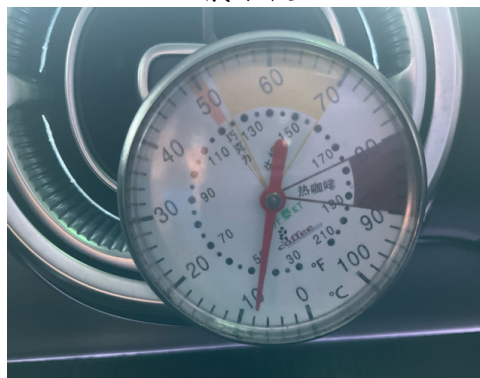
空調溫度

| 5. 前空調風速開關各段風速 | 正常 | 6. 前空調冷氣作動中央出風口溫度 | 8°C |
