# YES 車輛認證書

認證編號 CPF5219925B113

| 車型 Model | TOURAN |
| 年份 Year | 2023/09 |

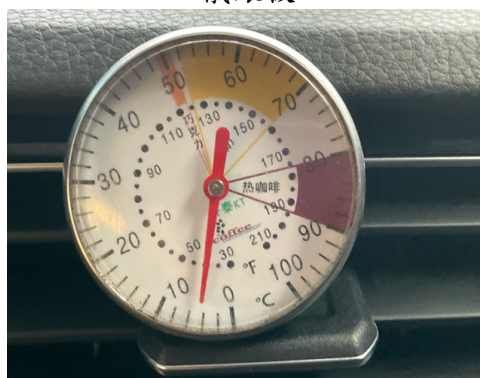
空調溫度

| 5. 前空調風速開關各段風速 | 正常 | 6. 前空調冷氣作動中央出風口溫度 | 5°C |
