認證編號 CPF5219925B119

## 車輛資料 Vehicle Information

## 車輛認證總結報告 Vehicle Inspection Findings

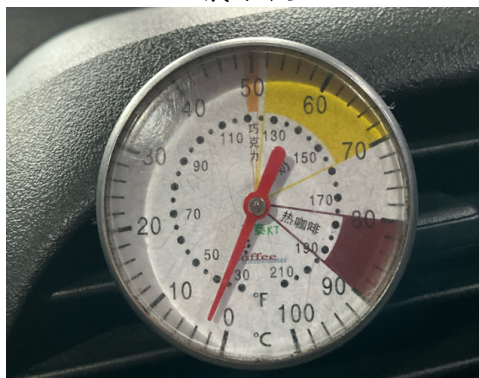
空調溫度

| 5. 前空調風速開關各段風速 | 正常 | 6. 前空調冷氣作動中央出風口溫度 | 3°C |
