## 車輛認證總結報告 Vehicle Inspection Findings

認證編號 CPF5219925B122

| 車型 Model | CAMRY |
| 年份 Year | 2020/06 |

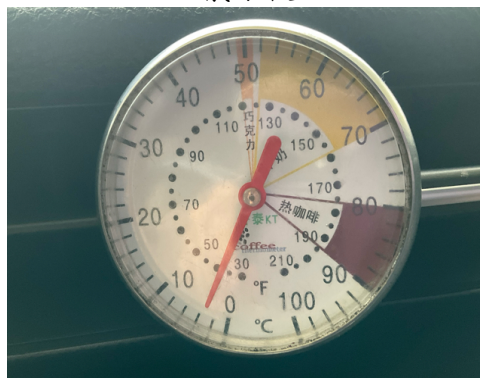
空調溫度

| 5. 前空調風速開關各段風速 | 正常 | 6. 前空調冷氣作動中央出風口溫度 | 5°C |
