認證編號 CPF5219925B124

## 車輛資料 Vehicle Information

## 車輛認證總結報告 Vehicle Inspection Findings

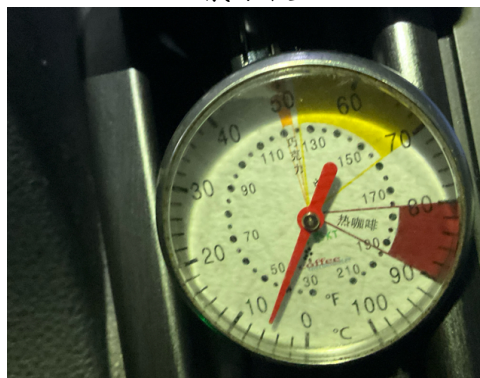
空調溫度

| 5. 前空調風速開關各段風速 | 正常 | 6. 前空調冷氣作動中央出風口溫度 | 5°C |
