認證編號 CPF5219925B126

## 車輛資料 Vehicle Information

## 車輛認證總結報告 Vehicle Inspection Findings

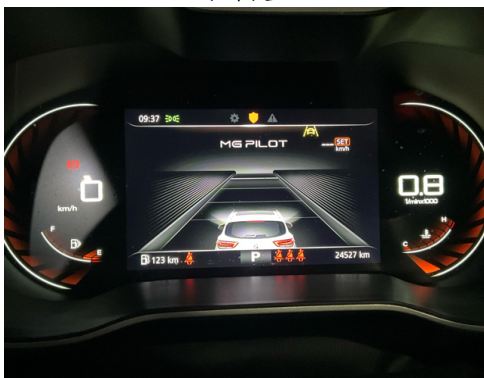
| 現況實車里程 Mileage<br>(僅揭露，不具保證效力) | 24,527 |

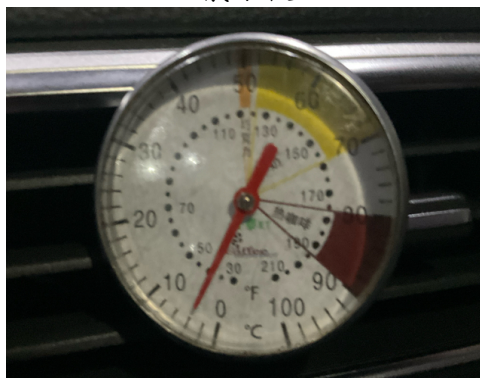
空調溫度

| 5. 前空調風速開關各段風速 | 正常 | 6. 前空調冷氣作動中央出風口溫度 | 5°C |
