## 車輛認證總結報告 Vehicle Inspection Findings

認證編號 CPF5219925B135

| 廠牌 Make | SKODA |
| 車型 Model | SUPERB |

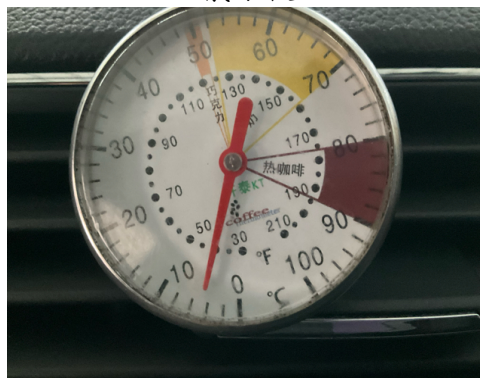
空調溫度

| 5. 前空調風速開關各段風速 | 正常 | 6. 前空調冷氣作動中央出風口溫度 | 4°C |
