# YES 車輛認證書

認證編號 CPF5219925B136

| 車型 Model | ELANTRA |
| 年份 Year | 2016/10 |

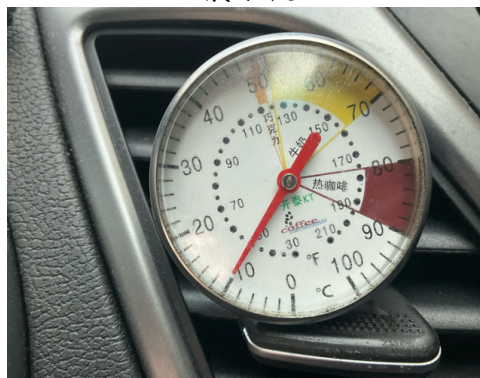
空調溫度

| 5. 前空調風速開關各段風速 | 正常 | 6. 前空調冷氣作動中央出風口溫度 | 10°C |
