認證編號 CPF5219925B137

## 車輛資料 Vehicle Information

## 車輛認證總結報告 Vehicle Inspection Findings

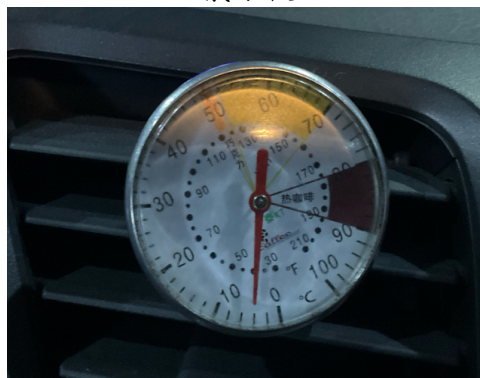
空調溫度

| 5. 前空調風速開關各段風速 | 正常 | 6. 前空調冷氣作動中央出風口溫度 | 5°C |
