認證編號 CPF5219925C003

## 車輛資料 Vehicle Information

| 廠牌 Make | HONDA |
| 車型 Model | FIT |

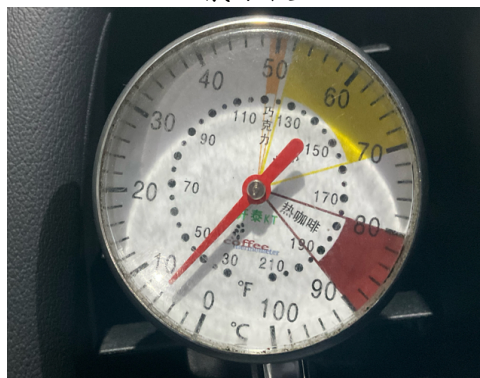
空調溫度

| 5. 前空調風速開關各段風速 | 正常 | 6. 前空調冷氣作動中央出風口溫度 | 7°C |
