認證編號 CPF5219925C004

## 車輛資料 Vehicle Information

## 車輛認證總結報告 Vehicle Inspection Findings

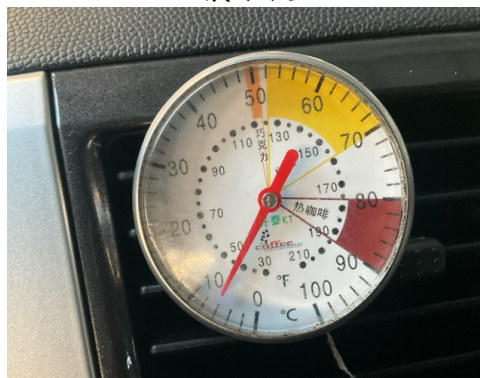
空調溫度

| 5. 前空調風速開關各段風速 | 正常 | 6. 前空調冷氣作動中央出風口溫度 | 7°C |
