認證編號 CPF5219925C006

## 車輛資料 Vehicle Information

| 廠牌 Make | NISSAN |
| 車型 Model | TIIDA |

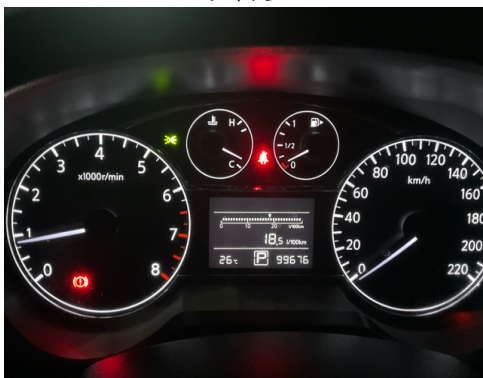
| 現況實車里程 Mileage<br>(僅揭露，不具保證效力) | 99,676 |

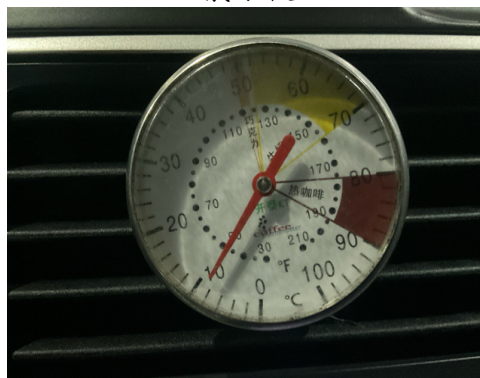
空調溫度

| 5. 前空調風速開關各段風速 | 正常 | 6. 前空調冷氣作動中央出風口溫度 | 10°C |
