認證編號 CPF5219925C007

## 車輛資料 Vehicle Information

## 車輛認證總結報告 Vehicle Inspection Findings

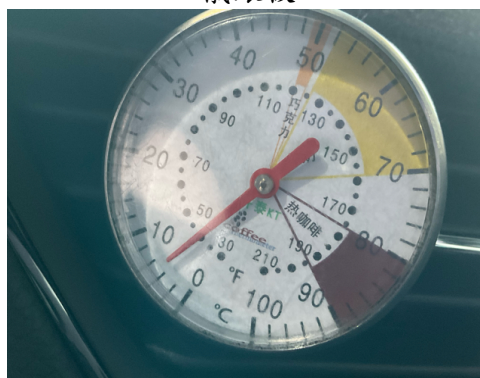
空調溫度

| 5. 前空調風速開關各段風速 | 正常 | 6. 前空調冷氣作動中央出風口溫度 | 5°C |
