認證編號 CPF5219925C009

## 車輛資料 Vehicle Information

## 車輛認證總結報告 Vehicle Inspection Findings

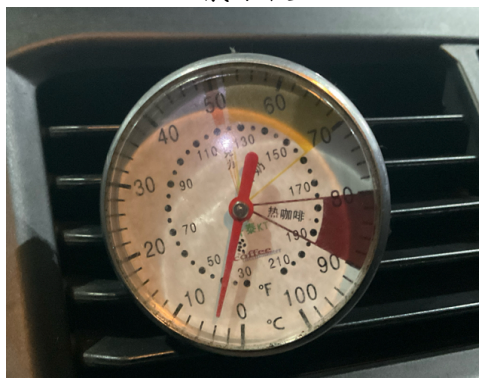
空調溫度

| 5. 前空調風速開關各段風速 | 正常 | 6. 前空調冷氣作動中央出風口溫度 | 5°C |
