認證編號 CPF5219925C010

## 車輛資料 Vehicle Information

## 車輛認證總結報告 Vehicle Inspection Findings

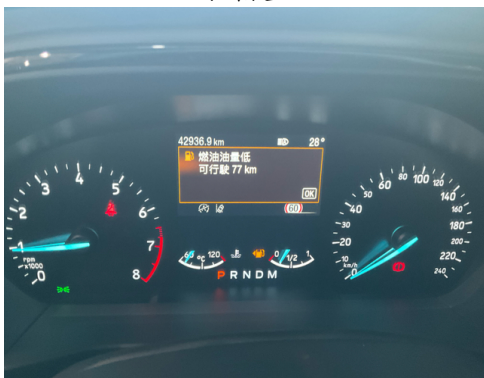
| 現況實車里程 Mileage<br>(僅揭露，不具保證效力) | 42,936 |

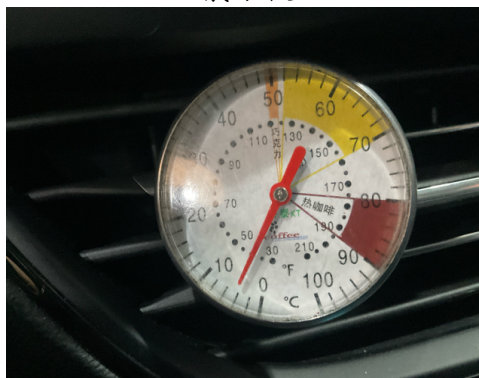
空調溫度

| 5. 前空調風速開關各段風速 | 正常 | 6. 前空調冷氣作動中央出風口溫度 | 5°C |
