認證編號 CPF5219925C015

## 車輛資料 Vehicle Information

## 車輛認證總結報告 Vehicle Inspection Findings

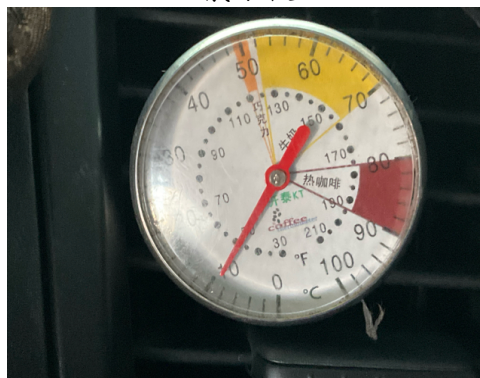
空調溫度

| 5. 前空調風速開關各段風速 | 正常 | 6. 前空調冷氣作動中央出風口溫度 | 9°C |
