認證編號 CPF5219925C016

## 車輛資料 Vehicle Information

## 車輛認證總結報告 Vehicle Inspection Findings

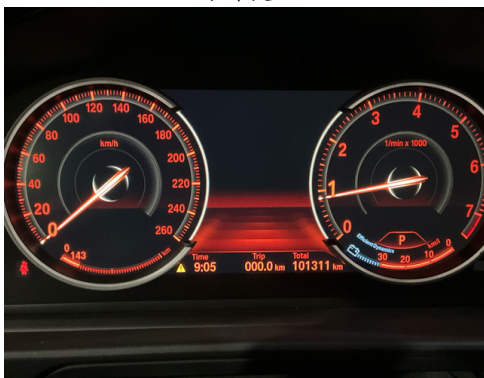
| 現況實車里程 Mileage<br>(僅揭露，不具保證效力) | 101,311 |

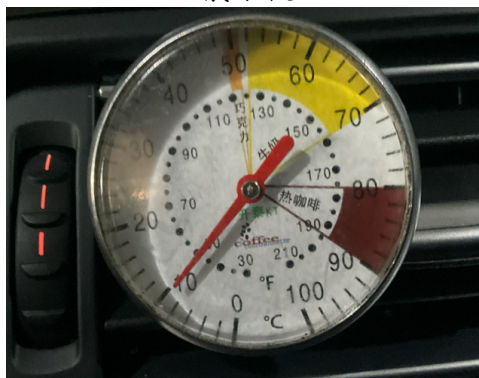
空調溫度

| 5. 前空調風速開關各段風速 | 正常 | 6. 前空調冷氣作動中央出風口溫度 | 10°C |
