# YES 車輛認證書

認證編號 CPF5219925C017

| 廠牌 Make | TOYOTA |
| 車型 Model | ALTIS |

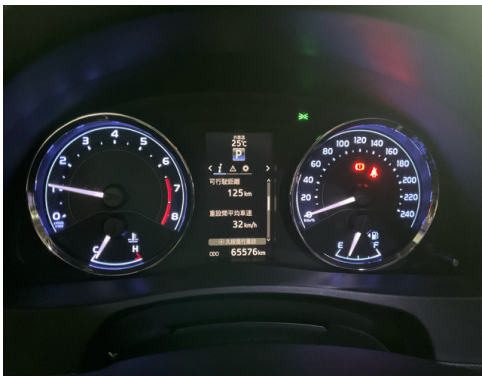
| 現況實車里程 Mileage<br>(僅揭露，不具保證效力) | 65,576 |

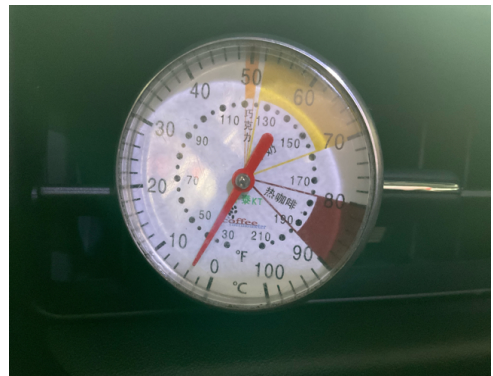
空調溫度

| 5. 前空調風速開關各段風速 | 正常 | 6. 前空調冷氣作動中央出風口溫度 | 5°C |
