認證編號 CPF5219925C019

## 車輛資料 Vehicle Information

## 車輛認證總結報告 Vehicle Inspection Findings

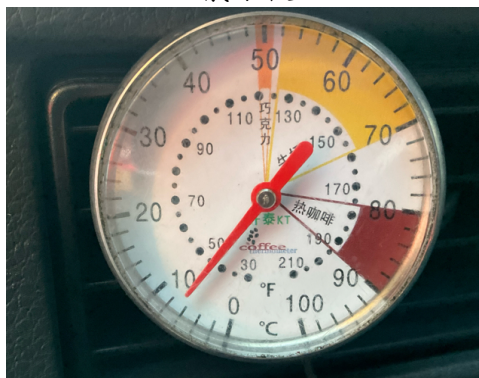
空調溫度

| 5. 前空調風速開關各段風速 | 正常 | 6. 前空調冷氣作動中央出風口溫度 | 7°C |
