認證編號 CPF5219925C029

## 車輛資料 Vehicle Information

| 車型 Model | ALTIS |

## 車輛認證總結報告 Vehicle Inspection Findings

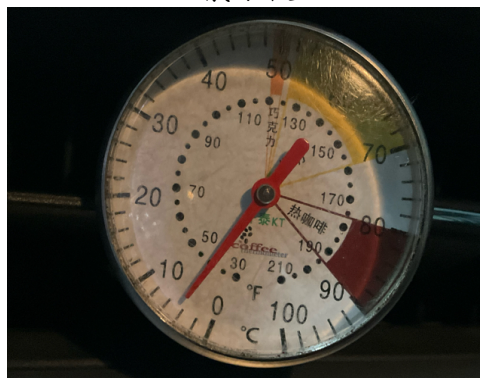
空調溫度

| 5. 前空調風速開關各段風速 | 正常 | 6. 前空調冷氣作動中央出風口溫度 | 5°C |
