認證編號 CPF5219925C030

## 車輛資料 Vehicle Information

## 車輛認證總結報告 Vehicle Inspection Findings

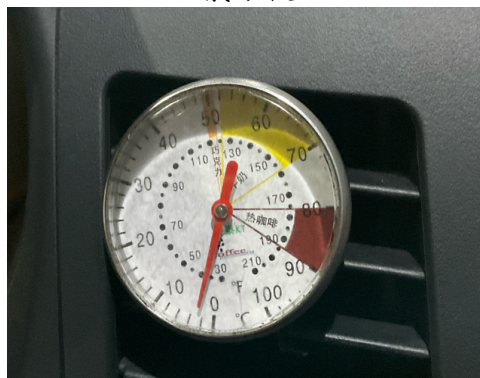
空調溫度

| 5. 前空調風速開關各段風速 | 正常 | 6. 前空調冷氣作動中央出風口溫度 | 3°C |
