認證編號 CPF5219925C032

## 車輛資料 Vehicle Information

## 車輛認證總結報告 Vehicle Inspection Findings

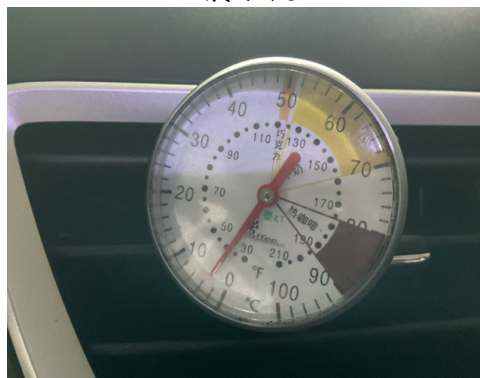
空調溫度

| 5. 前空調風速開關各段風速 | 正常 | 6. 前空調冷氣作動中央出風口溫度 | 4°C |
