認證編號 CPF5219925C033

## 車輛資料 Vehicle Information

## 車輛認證總結報告 Vehicle Inspection Findings

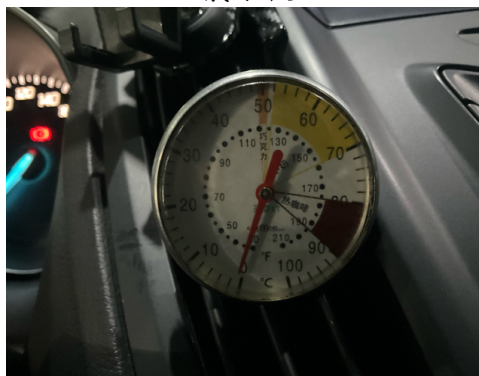
空調溫度

| 5. 前空調風速開關各段風速 | 正常 | 6. 前空調冷氣作動中央出風口溫度 | 0°C |
