認證編號 CPF5219925C034

## 車輛資料 Vehicle Information

| 車型 Model | PRIUS |

## 車輛認證總結報告 Vehicle Inspection Findings

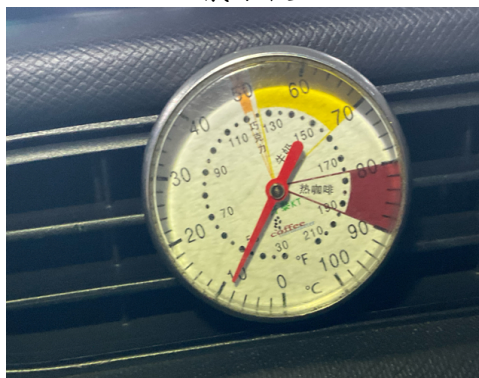
空調溫度

| 5. 前空調風速開關各段風速 | 正常 | 6. 前空調冷氣作動中央出風口溫度 | 8°C |
