認證編號 CPF5219925C036

## 車輛資料 Vehicle Information

## 車輛認證總結報告 Vehicle Inspection Findings

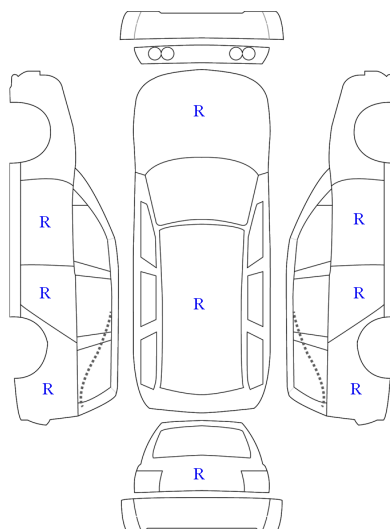
車體外觀圖

原廠封膠召回。

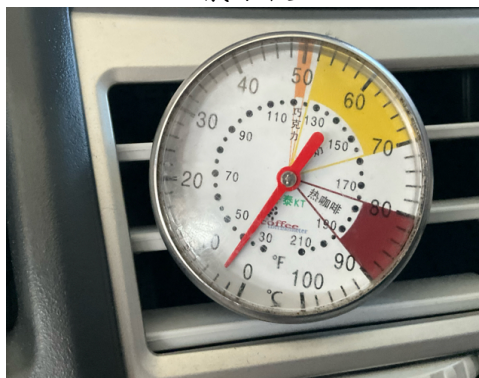
空調溫度

| 5. 前空調風速開關各段風速 | 正常 | 6. 前空調冷氣作動中央出風口溫度 | 4°C |
