認證編號 CPF5219925C040

## 車輛資料 Vehicle Information

## 車輛認證總結報告 Vehicle Inspection Findings

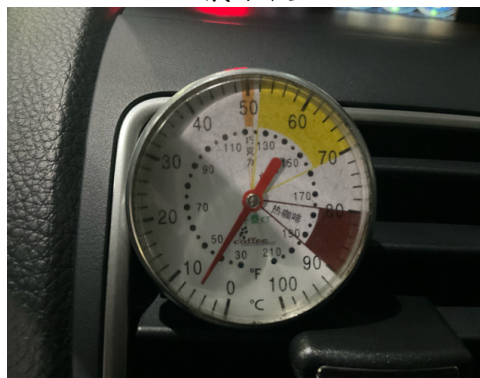
空調溫度

| 5. 前空調風速開關各段風速 | 正常 | 6. 前空調冷氣作動中央出風口溫度 | 5°C |
