認證編號 CPF5219925C041

## 車輛資料 Vehicle Information

## 車輛認證總結報告 Vehicle Inspection Findings

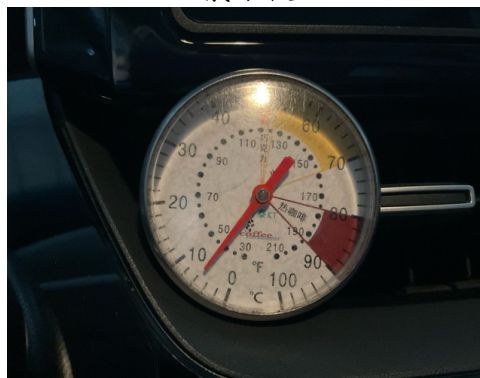
空調溫度

| 5. 前空調風速開關各段風速 | 正常 | 6. 前空調冷氣作動中央出風口溫度 | 5°C |
