認證編號 CPF5219925C042

## 車輛資料 Vehicle Information

## 車輛認證總結報告 Vehicle Inspection Findings

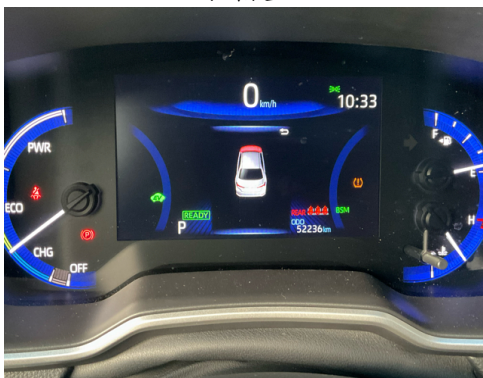
| 現況實車里程 Mileage<br>(僅揭露，不具保證效力) | 52,236 |

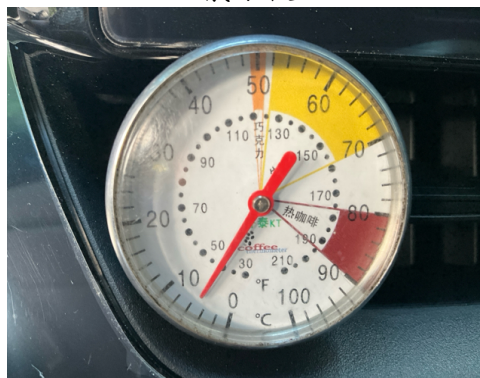
空調溫度

| 5. 前空調風速開關各段風速 | 正常 | 6. 前空調冷氣作動中央出風口溫度 | 5°C |
