認證編號 CPF5219925C047

## 車輛資料 Vehicle Information

## 車輛認證總結報告 Vehicle Inspection Findings

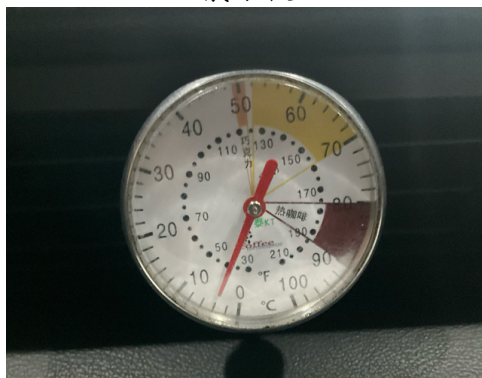
空調溫度

| 5. 前空調風速開關各段風速 | 正常 | 6. 前空調冷氣作動中央出風口溫度 | 4°C |
